# JR連合 政策News

第271号

## JR九州「肥薩線」の被災状況視察、 「人吉市」との意見交換を実施！

～台風15号の大きな爪痕の残る被災現場と復旧の取り組み状況を確認～

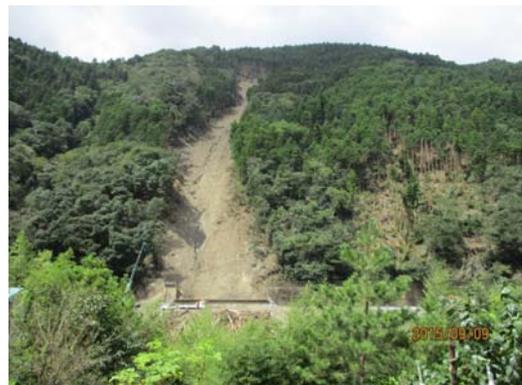
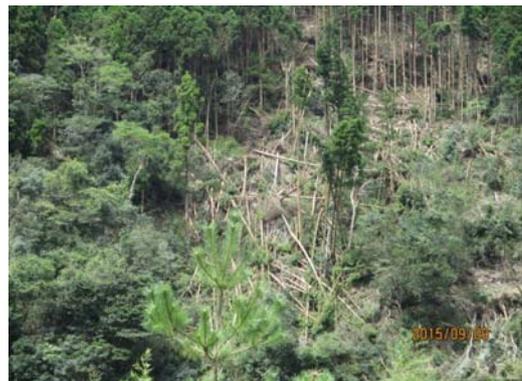
その後、徐々に復旧工事が行われ、9月3日には人吉～吉松駅間が復旧したが、現在は、八代～人吉駅間が不通区間となっており、バスによる代行輸送が行われている。とりわけ鎌瀬～瀬戸石駅間では、球磨川に沿って走る軌道内へ、沿線の山林から大量の土砂や木が流入し寸断された。当該土砂流入箇所は、高さ約200m・幅約40mに及び、現地被害のすさまじさを目の当たりにした。一方で、現地調査結果によると、流入した土砂の多くは固い岩盤上の表層土とみられている。すでに再発の危険があると目される残表層土の撤去は完了しており、今後は同箇所における大規模な土砂流入再発の可能性は低いと考えられるが、台風等の自然災害に多く晒されるシーズンでもあり、依然として予断を許さない。

なお、他にも当該箇所を中心として約1kmの区間に亘り複数の倒木箇所があり、被害状況からは、本被害の直接的な原因は、大雨というよりも猛烈な突風によるものであるとの見方がなされている。

保と、仮復旧に向けての工事に総力を注いでいるとのことであった。当日は、同現場の土砂や木の撤去作業は概ね完了し、破損したレール・枕木の撤去・交換作業が行われており、関係社員・協力会社社員が尽力されていた。

9月10日、残る不通区間については、シルバーウィーク連休初日である9月19日の始発より運転を再開する予定である旨のプレス発表がなされたが、山林上部なども含めた全復旧に向けては相当な期間・労力・費用を要すると考えられている。
